## RAPORT DAUNE

**Vehicul : Vw Jetta**

**VIN : WVVZZZ16ZBMXXXXXX**

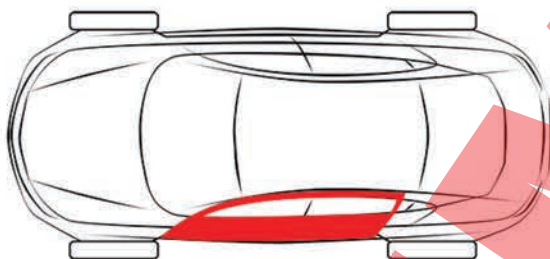
1. 05-2018 RO	UM	
Zona de Avarii	-	Mijloc Stânga Mijloc
Interval valoare deviz reparație	lei	6000 - 7000
Interval kilometraj la data devizului	Km	80000 - 90000
Daună majoră economică înregistrată	-	Nu

Elemente de siguranță / Structură rezistență	
Airbag	Nu
Motor	Nu
Șasiu motocicletă	Nu
Casetă de direcție	Nu
Centuri siguranță	Nu
Cutie de viteze	Nu
Lonjeron	Nu
Panou frontal	Nu
Plafon	Nu
Praguri	Nu
Punte	Nu
Șasiu autovehicul	Nu
Stâlpi	Nu

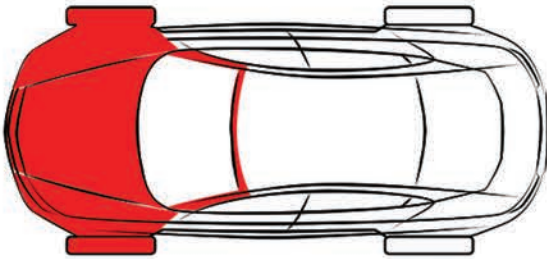
<b>2. 07-2018 RO</b>	<b>UM</b>	
Zona de Avarii	-	Față Central Mijloc; Față Stânga Mijloc; Față Dreapta Mijloc
Interval valoare deviz reparatie	lei	8000 - 9000
Interval kilometraj la data devizului	Km	80000 - 90000
Daună majoră economică înregistrată	-	Nu

Elemente de siguranță / Structură rezistență	
Airbag	Nu
Motor	Nu
Șasiu motocicletă	Nu
Casetă de direcție	Nu
Centuri siguranță	Nu
Cutie de viteze	Nu
Lonjeron	Nu
Panou frontal	Da
Plafon	Nu
Praguri	Nu
Punte	Nu
Șasiu autovehicul	Nu
Stâlpi	Nu
